1. 背景と目的

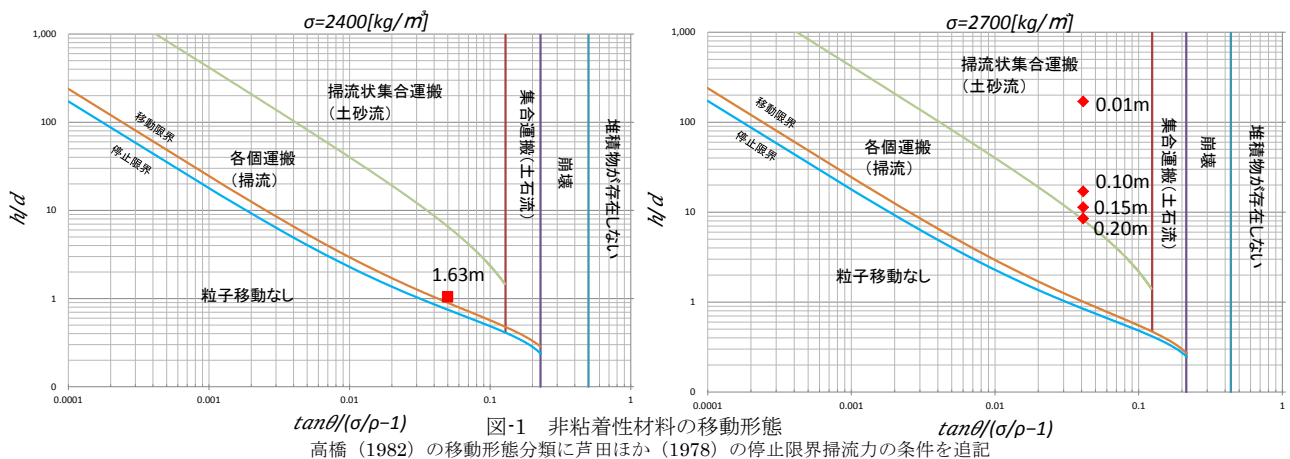
八反田川の流路に堆積した礫の移動形態を、高橋（1982）の方法で推定した結果、粒径 1.63m の巨礫は各個運搬で流下し、粒径 0.01m, 0.10m~0.20m の礫は掃流状集合運搬の形態で流下すると推定された（図-1）. 流速と土砂濃度の推定については、礫が実際に堆積した区間の勾配（2.5 度）から、代表粒径 0.15m, 0.20m の礫が堆積を始める流速を、平衡状態の流速の式（高橋, 2004）から推定した. 水深は砂防堰堤の衝突痕から推定した. これらの水理量を掃流状集合運搬の平衡土砂濃度で砂防堰堤から供給するとともに、支川である豆札川からはピーク流量に相当する水深, 流速で清水を供給して計算をおこなった. 粗度係数は土井川で推定した値を用いた. その結果, 水深の分布（図-2）は実際の氾濫範囲の上流で氾濫するが合流部の再現性は良く, 堆積厚の分布（図-3）は八反田川橋付近より下流 240m 区間と, 合流部付近より上流 280m 区間の再現性が良い結果となった. 以上の数値計算で推定した導流工の水深, 流速から, 八反田川の流路内で巨礫が停止した原因について運動方程式に基づき考察した結果, 八反田川橋付近に巨礫が停止したのは, 橋より下流域において氾濫が生じて, 水深と流速が低下することで巨礫に作用する浮力と抗力が減少したためであることが明らかになった. また, 合流部付近の水深と流速の変化から, 合流点で土砂が堆積したのは八反田川の合流点が曲率半径の小さな湾曲部であり, そこに支川である豆札川の流れが急な角度で合流するために, 流れがせきあげられ流速が低下する. その結果, 流れの断面平均流速が掃流状集合運搬の平衡状態の流速を下回ったためであることが明らかになった.
