平成26年度環境科学実習(足尾実習)報告書

筑波大学生命環境科学研究科環境科学専攻

砂防堰堤と河床低下

文象沢の砂防えん堤調査

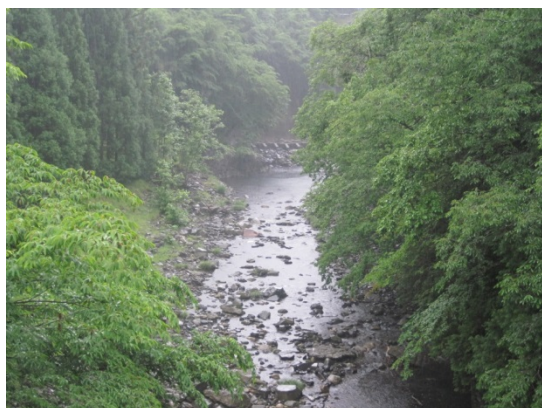
写真 1：地点 A

地点A: 文象沢の砂防堰堤から延びる溪流が合流している庚申川にかかる宇都野橋からの様子である。河床は比較的礫が多く、礫の下は砂が堆積していた。河岸の様子はなだらかな傾斜であり、河床低下の傾向は見られなかった。

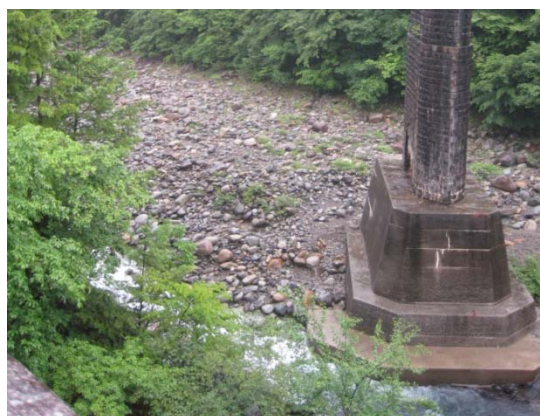
写真 2：地点 B

地点B: 渡良瀬川と庚申川の合流点付近の溪谷鉄道の橋における様子である。橋の基礎が見えていたが、流量は少なく、掘削は生じていないように見られた。河床は砂礫が堆積しており、河岸の著しい低下は確認できなかった。

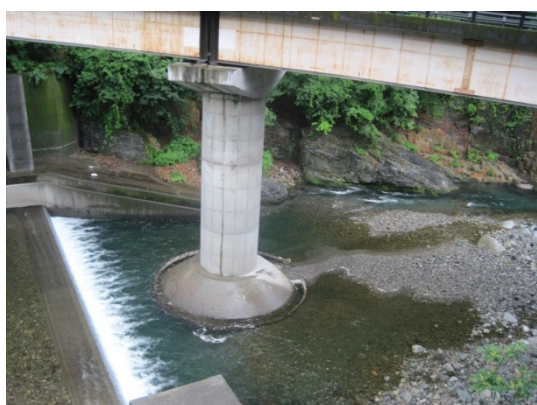
写真 3：地点 C

地点C: 地点B上流の橋からの様子である。橋のすぐ上流には中居砂防堰堤が存在した。河床河岸ともに補修がされており、堰堤の下流側は砂礫が堆積していた。左岸に切り立った岩が確認できたが、明瞭な河床低下の基準にはできないと感じた。

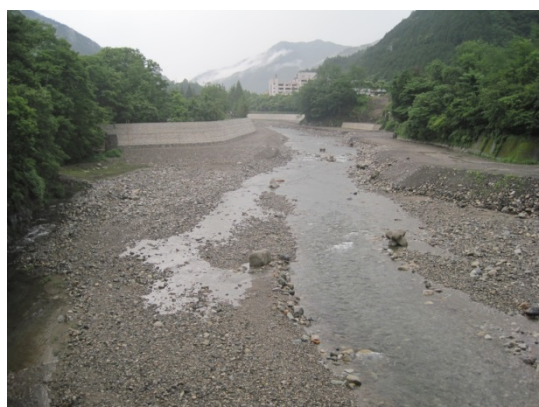
写真 4：地点 D

地点D: 地点C上流の道路からみた様子である。このあたりから河岸の補修がされている部分を確認することが多くなってきた。

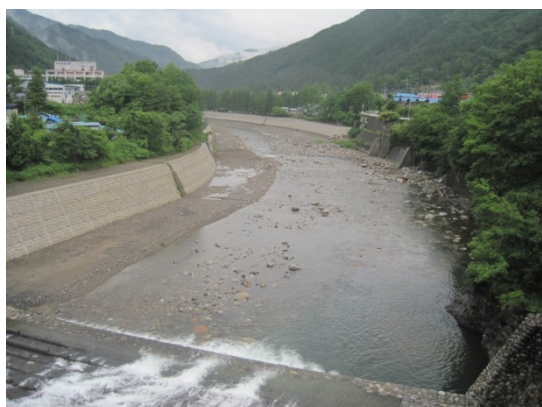
写真 5：地点 E

地点E: 渡良瀬川にかかる砂畑橋からの様子である。河岸は両岸とも補修されており、河床低下は確認できなかった。

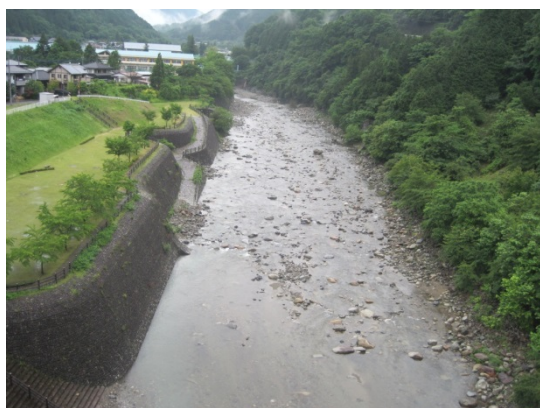
写真 6：地点 F

地点F: 通洞大橋からの様子である。右岸側が補修されていた。砂礫ともに堆積しており、河岸の傾斜も緩やかなもので河床低下の傾向は確認できなかった。

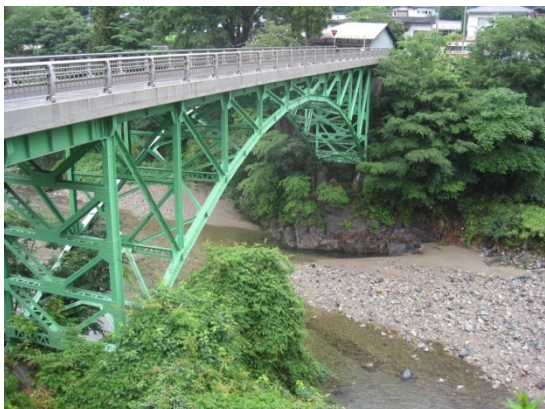
写真 7：地点 G

地点G: 足尾橋からの様子である。河岸が部分的に補修されており、河床には大小さまざまな礫と砂が堆積していた。明瞭な河床低下傾向は確認できなかった。

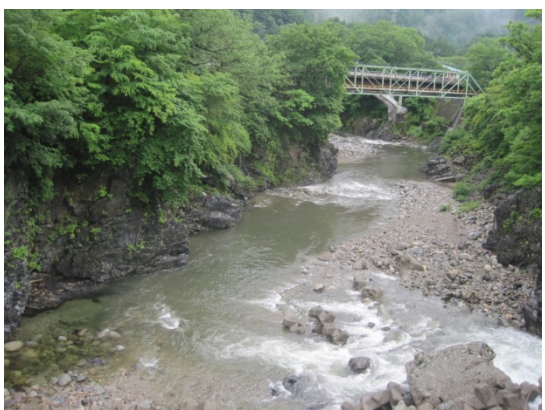
写真 9：地点 I

地点I: 松木川にかかる大黒橋における様子である。地点Hのすぐ近くなので、同様に砂礫ともに堆積していたが、河岸はこれまでと比べると切り立った傾斜になっている。

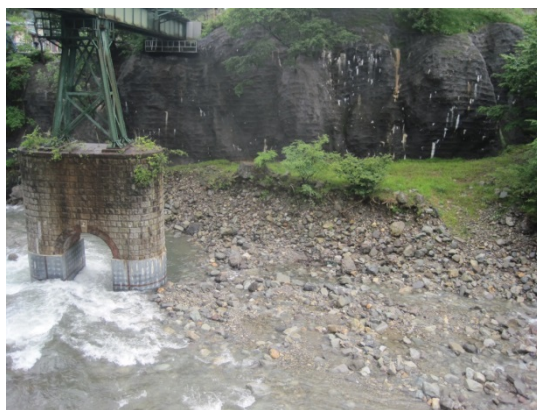
写真 10：地点 J

地点J: 松木川にかかる第一松木川橋梁における様子である。橋梁に水位の目安線らしきものが確認されたが、現在の水位から離れた上部に位置しており、基礎らしきものが露出していた。植生に覆われた岸から突然傾斜が急になっている部分もあり、河床低下らしき傾向が確認された。

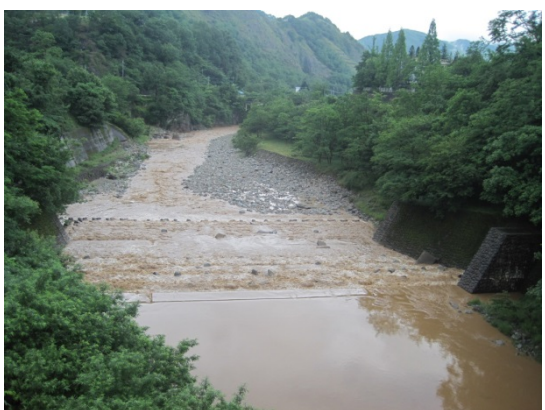
写真 11：地点 K

地点K: 間藤浄水場付近の様子である。浄水施設ということで、流下してくる土砂の沈殿、除去をしているようである。そのため、これより下流の地点では濁流の色が薄くなり、土砂の量が減っていた。

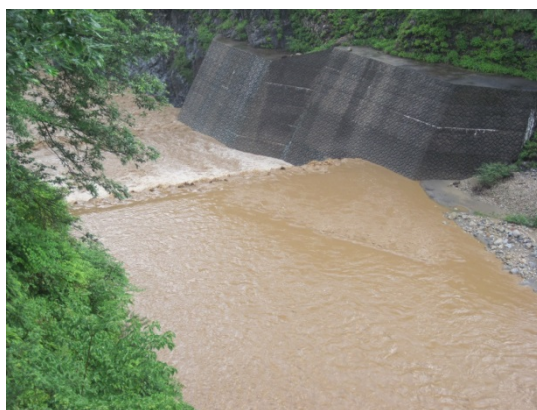
写真 12：地点 L

地点L: 足尾砂防堰堤から少し下流の様子である。土砂の流出が確認された。小型の堰

堤らしきものがあり、上流は砂と小さな礫なのに対し、下流は比較的大きな礫が堆積していた。堰堤直下の右岸は傾斜の変換点があり急になっていた。

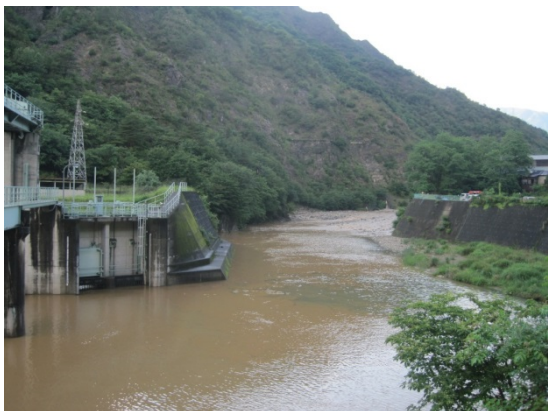
写真 13：地点 M

地点 M: 松木川にかかる古河橋からの様子である。濁流であり土砂の流出が確認された。

河岸は両岸とも補修がされていて河床低下は確認できなかった。

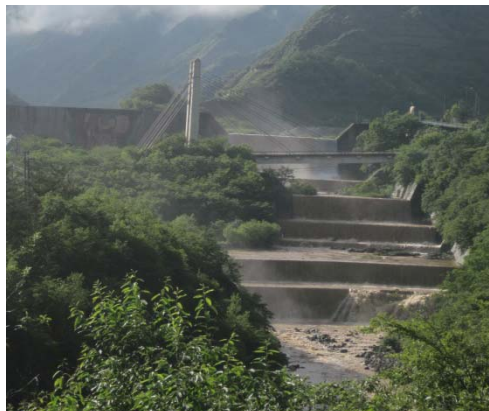
足尾砂防堰堤 (2014 年 6 月 25 日): 茶色ににごった濁流が流下してきていた。ダム直下は複数の段が作られており、河床河岸ともに補修がされていた。

写真 14：足尾砂防堰堤下流(2014/6/25)

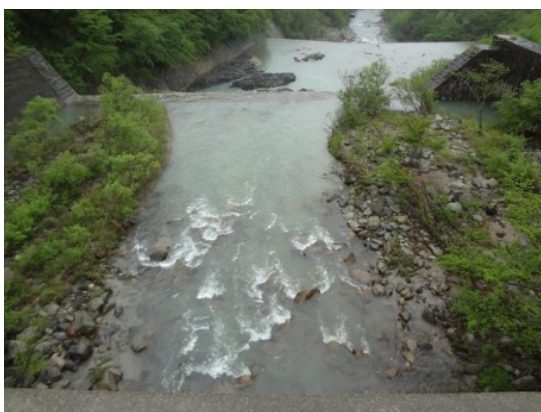
足尾砂防堰堤 (2014 年 5 月 21 日): 5 月の写真を撮ったのは 11 時ごろであり、この時弱い雨が降っていた。水文水質データベースの足尾観測所のデータでは、深夜 2 時から降雨があり、4 時や 7 時で時間雨量 8mm 程が観測され、それ以外では 1mm や 2mm 程であった。降雨のピークから時間がたっていたからか、時間雨量 8mm 程では流出しないのか、4 時から 7 時の流出状況を確認できなかったのも理由は断定できないが、5 月は堰堤の直上、直下においても土砂の流出は確認されなかった。

写真 15：足尾砂防堰堤直下(2014/5/21)

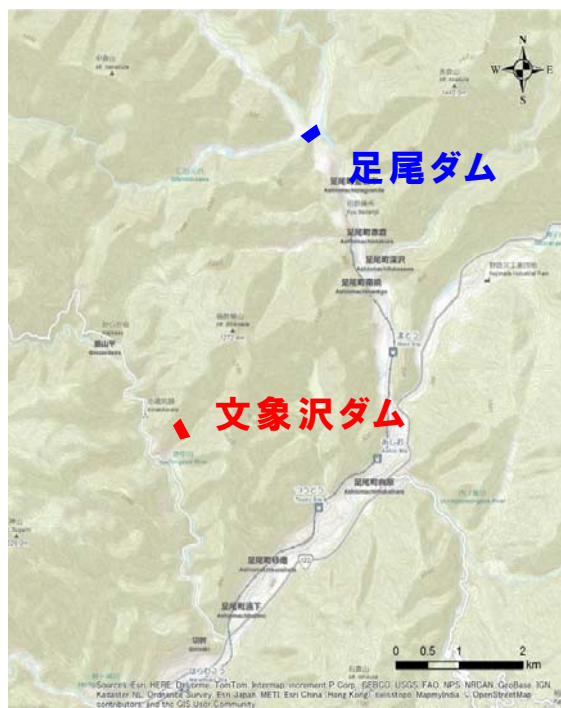
図 1-1 調査位置

調査対象箇所である文象沢の砂防工事は上記のような背景の中で進められた。明治 30 年 5 月の第三回鉱毒予防命令書のなかでは、文象沢について以下のような記載がある。

第 21 項 文象沢に於ける従来の捨石はこれを扞止する設備をなし、かつ径間より流出する雨水は別に山に沿って溝渠を設けこれを排泄すべし

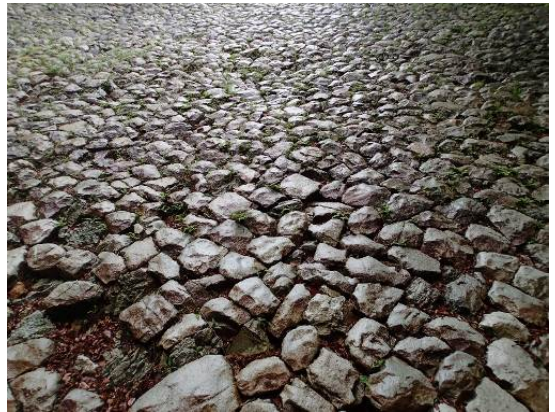
- ・石積の抜けや割れは認められない。
- ・地山と石積の境界付近において、表流水等によって削られた痕が認められず、石積は地山に密着している。

以上から、目視調査の結果、えん堤の石積に変形や破損といった損傷はほとんどないことが認められた。

図 5-3 石積の状況

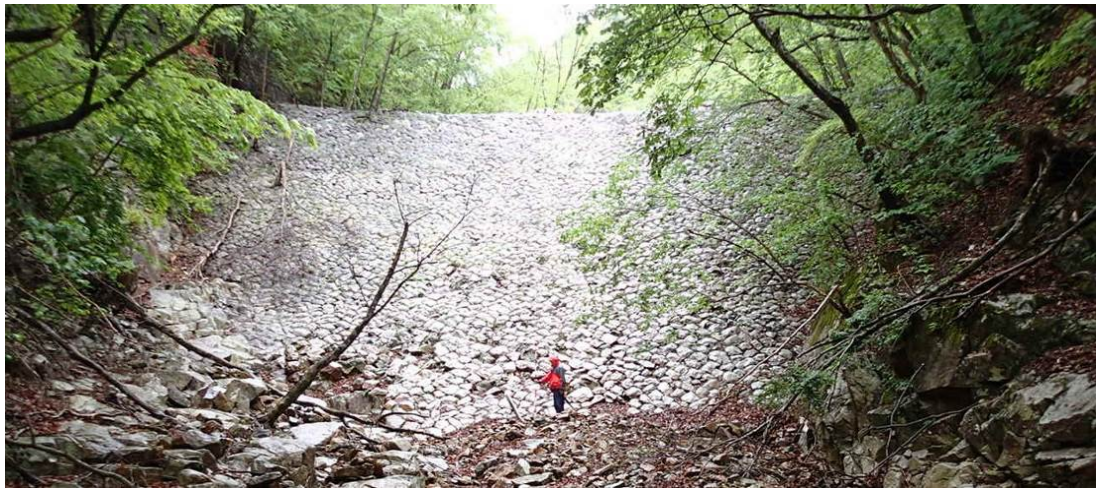
図 5-4 文象沢ダム全景

石積えん堤の場合、土石流の直撃によって石積の一部が破損したり、経年のすい出しによって石の組み合わせにズレやたわみが発生したりして、本来の機能を発揮できなくなる場合がある。最悪の場合えん堤自体が崩壊する可能性が否定できないため、現地調査を行い以下の点を確認した。

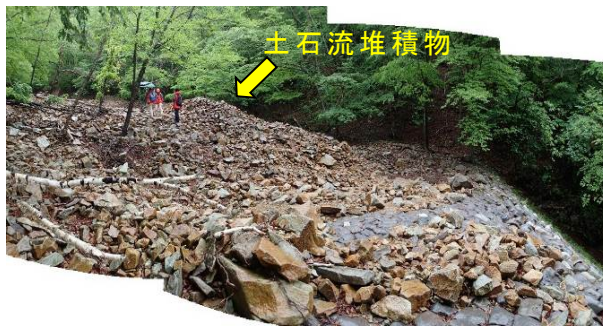
えん堤の上流側では、土石流堆積物が認められた(図 5-5)。土石流堆積物の延長は、えん堤から約 108m であった。えん堤上流の土石流堆積には土石流の末端部と思われる土砂の高まりが複数認められたことから、複数回の土石流が発生していたと考えられる。

図 5-5 土石流堆積

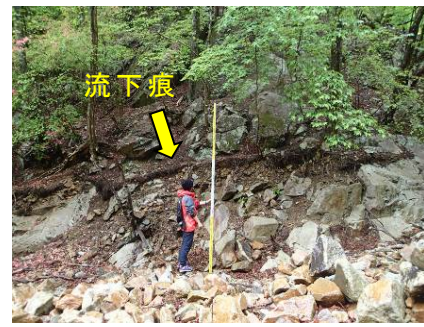
現地調査を行った日には沢水は伏流していたが、土石流堆積物に浸食痕が認められたことから、強い降雨後などに地表流が発生すると考えられる。なお、現河床よりも 2m ほど高い位置には土石流の流下痕が認められた(図 5-6)。

図 5-6 土石流の流下

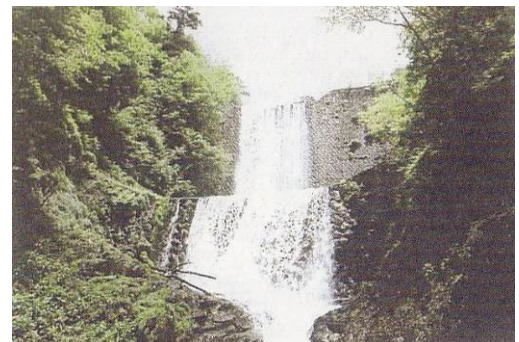
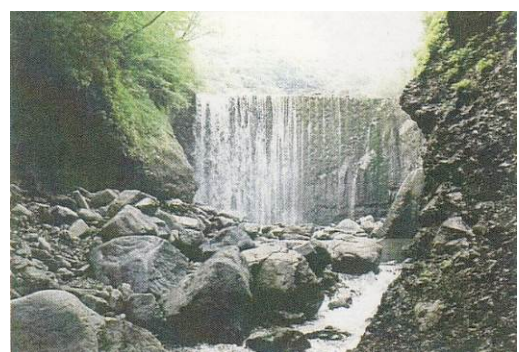
図 6-1 有形文化財として登録された砂防施設の例

方等上流砂防えん堤（昭和 27）
大谷川支川荒沢
堤高 30.0m 堤長 53.0m
重力式 練石積
栃木県日光市 2003 年登録

小米平砂防えん堤（昭和 6）
大谷川支川稲荷川
堤高 13.0m 堤長 34.0m
練石積
栃木県日光市 2003 年登録

また、“歴史的砂防施設”の中には、文化財保護制度の下に、登録有形文化財や、登録記念物として文化財指定されているものもある。足尾地区と同じ日光市においても、文象沢ダムと同様の石積えん堤が有形文化財として登録されている(図 6-1)ことから、文象沢ダムも“歴史的砂防施設”や“登録文化財”に該当する可能性がある。

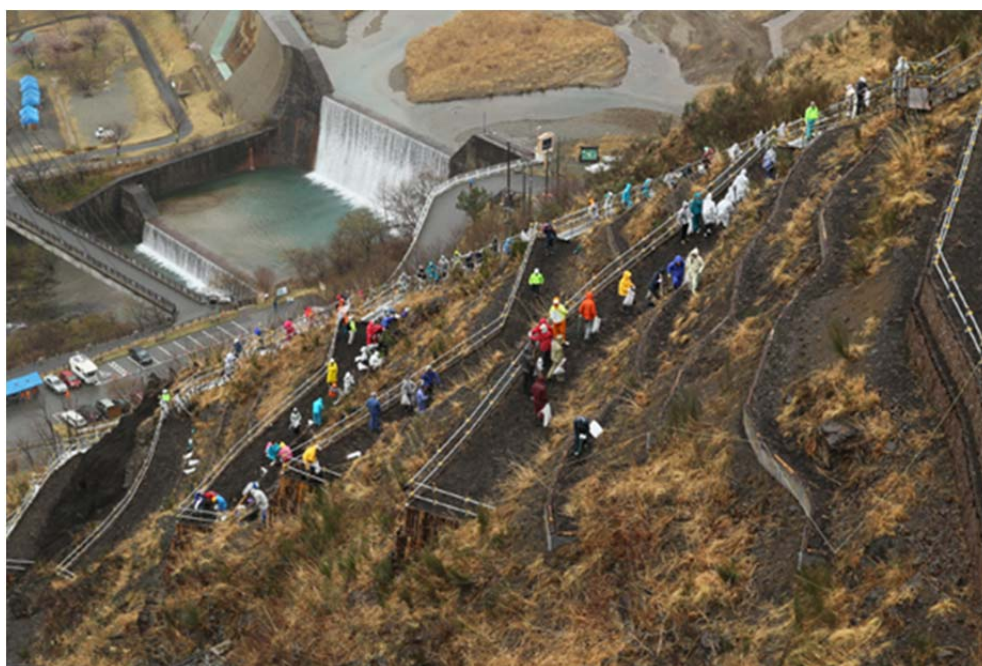
「植樹したエリア全体をネットで囲んでいる(図 4)。当初、ネットの材質はビニール製であったが強度が低いのですぐに破けてしまい被害が大きく当初は植樹した木全てが食べられてしまった。そこでビニー

ルよりも強度の高いステンレス製のものに改良した。しかし、強風でネットが倒れてしまったり、イノシシが穴を掘ってネットをくぐり壊したりすると、シカが侵入することもある。」と答えて下さった。実際そのように壊されてしまうと植樹しなおすだけでなく、ネットも修理しなくてはならなくなり手間や費用がかさんでしまうようである。

図 4. 対策のネットの様子
(「足尾に緑を育てる会」 オフィシャルブログ <http://blog.goo.ne.jp/ashio-midori> から引用。)

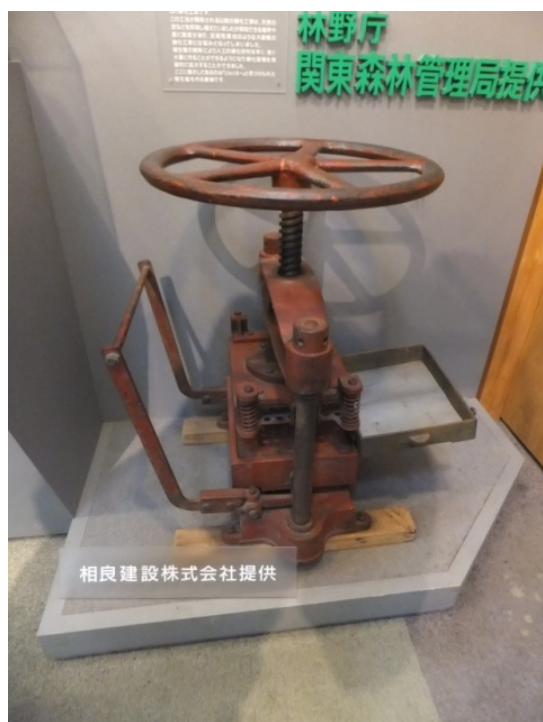
荒廃地は標高1000mを超える高冷地（低緯度地帯でありながら標高が高く、寒冷な土地。）にあり、気候上植物の生育条件が良くない上に表土が剥げ岩石が風化されて保水力はなく、鉱煙のため表面は強酸性になっている。このままでは植林することができないため1951年から植生盤によって緑化再開した。これは土壌にした土に堆肥・化成肥料・細かく切った稲藁等に水を加えて混ぜ、練混ぜたものを箱型に入れ「リョッカー」（写真1）でプレスすると原盤ができる。原盤の表面に荒れ地でも育つ草や木の種子をまき、濃い粘土液を塗って種子を覆うと植生盤ができる。原盤の表面にできる小さい穴は種子が入りやすくしたものである。最後に山の斜面に浅い溝を切って植生盤を張り、滑り落ちないように小枝で作った串で固定する。この方法は地表が安定している場所では成功したが、風化が激しい場所では植生盤が岩と馴染めずに流された。そしてガーゼ状の袋に土・肥料・種子などを入れた植生袋を考案し、基岩が露出し、土壌分がほとんど流出してしまう場所は土嚢を用いて、固定した。しかし、この作業は荒廃地が急斜面のため危険を伴った。

写真1. リョッカー

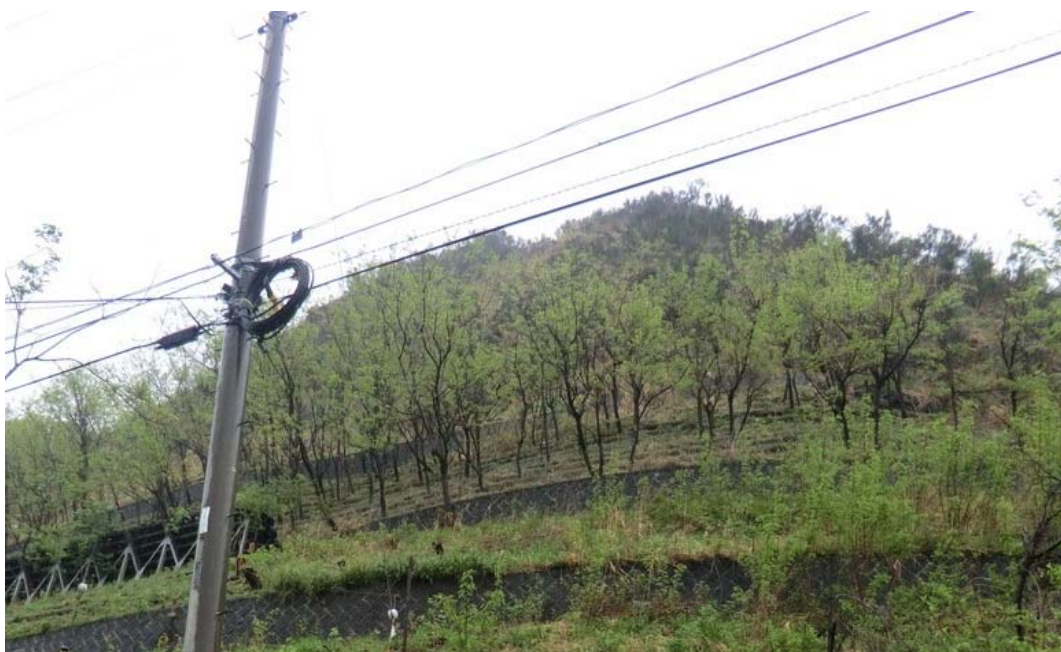
写真 3. 大畑沢 ハリエンジュ植樹

大畑沢植樹林で調査した樹木の胸高直径は他の調査地に比べて低く、種ごとに胸高直径の差が顕著に見られなかった（図 1）。また、この地点の植生は NPO 団体による植樹活動の活動と思われる結果が確認できた。植樹された年が分かるようにネームプレートが設置されており、植樹活動が隔年段毎に行われ、段毎に植樹された種がまとまって見られたためである。またこの他の理由として植物種に注目すると、調査した樹木の中に規則的に並んでいる特定外来種のハリエンジュ（写真 3）を数多く確認したことに加え、同定することができなかったがツツジ属（写真 4）とみられる種が多数、ソメイヨシノ、ヒノキといった植樹された種が確認されたことから、植樹活動が行われたと分かった。

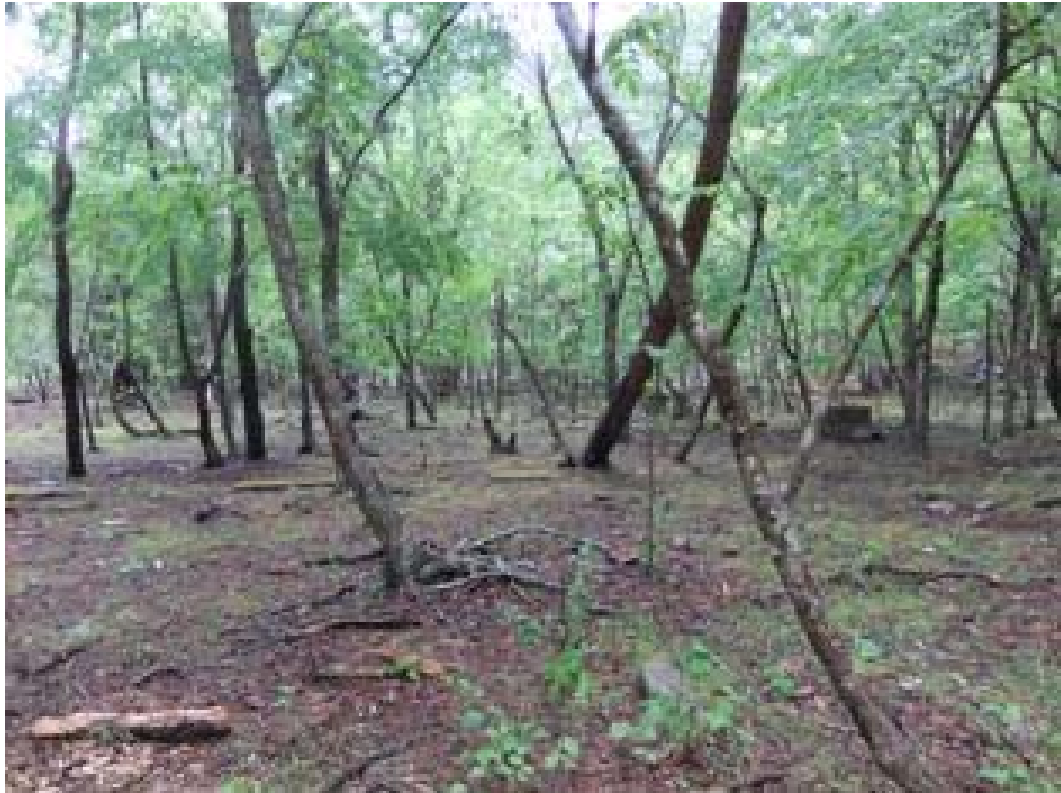
写真 5. 小滝小学校跡地の植生

小滝小学校跡地で調査した樹木の胸高直径は種ごとに細かに異なっていたが、アカマツ・コナラは、オオバアサガラ・ミズナラ・イヌシデらよりもその平均胸高直径が大きかった（図 1）。出現した種を見ると、カラマツ以外の種は本来足尾の地に生息をしていた種であった。この調査地は林床が実生や低木などの覆われてなく、地表面が剥き出しとなっていた（写真 5）。

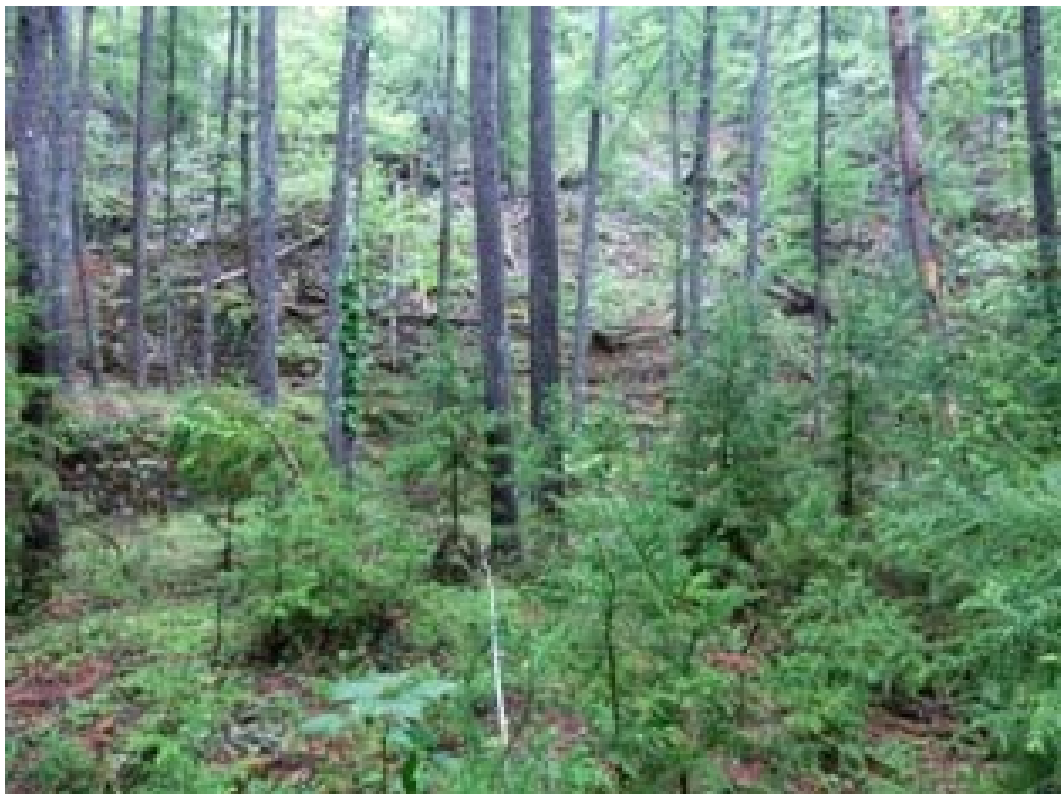
写真 6. 北夜半沢集落跡地の植生（灰色幹：カラムツ、緑色低木：スギ、中央下：オオバアサガラ）

北夜半沢集落跡地では、毎木調査の結果を含める現地調査により、カラマツがスギやオオバアサガラといった種と比べて優先的生息している調査地点であると分かった。また、カラマツは規則的に生息していたことから、この調査地点が主にカラマツを植樹した植樹地であることが分かった。林床にスギやオオバアサガラ、ウリハダカエデといった種が見られた（写真 6）。
